FHF's Havbrukssamling 23. og 24. september 2014

Permaskjørt – Resultater og erfaringer fra bruk

SINTEF Fiskeri og havbruk

Permaskjørt-prosjektet

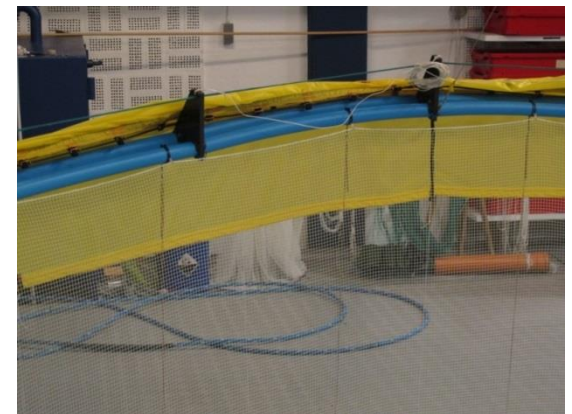
Flumetankforsøk

- SINTEF flumetank, Hirtshals, Danmark
- Skala 1:17 (157 m full skala)
- Skjørt sydd i fallskjermmateriale
- Kamerabilder
- Lastcelle
- Variere strømmen i tanken

1180 mm

249/
363/
540 mm

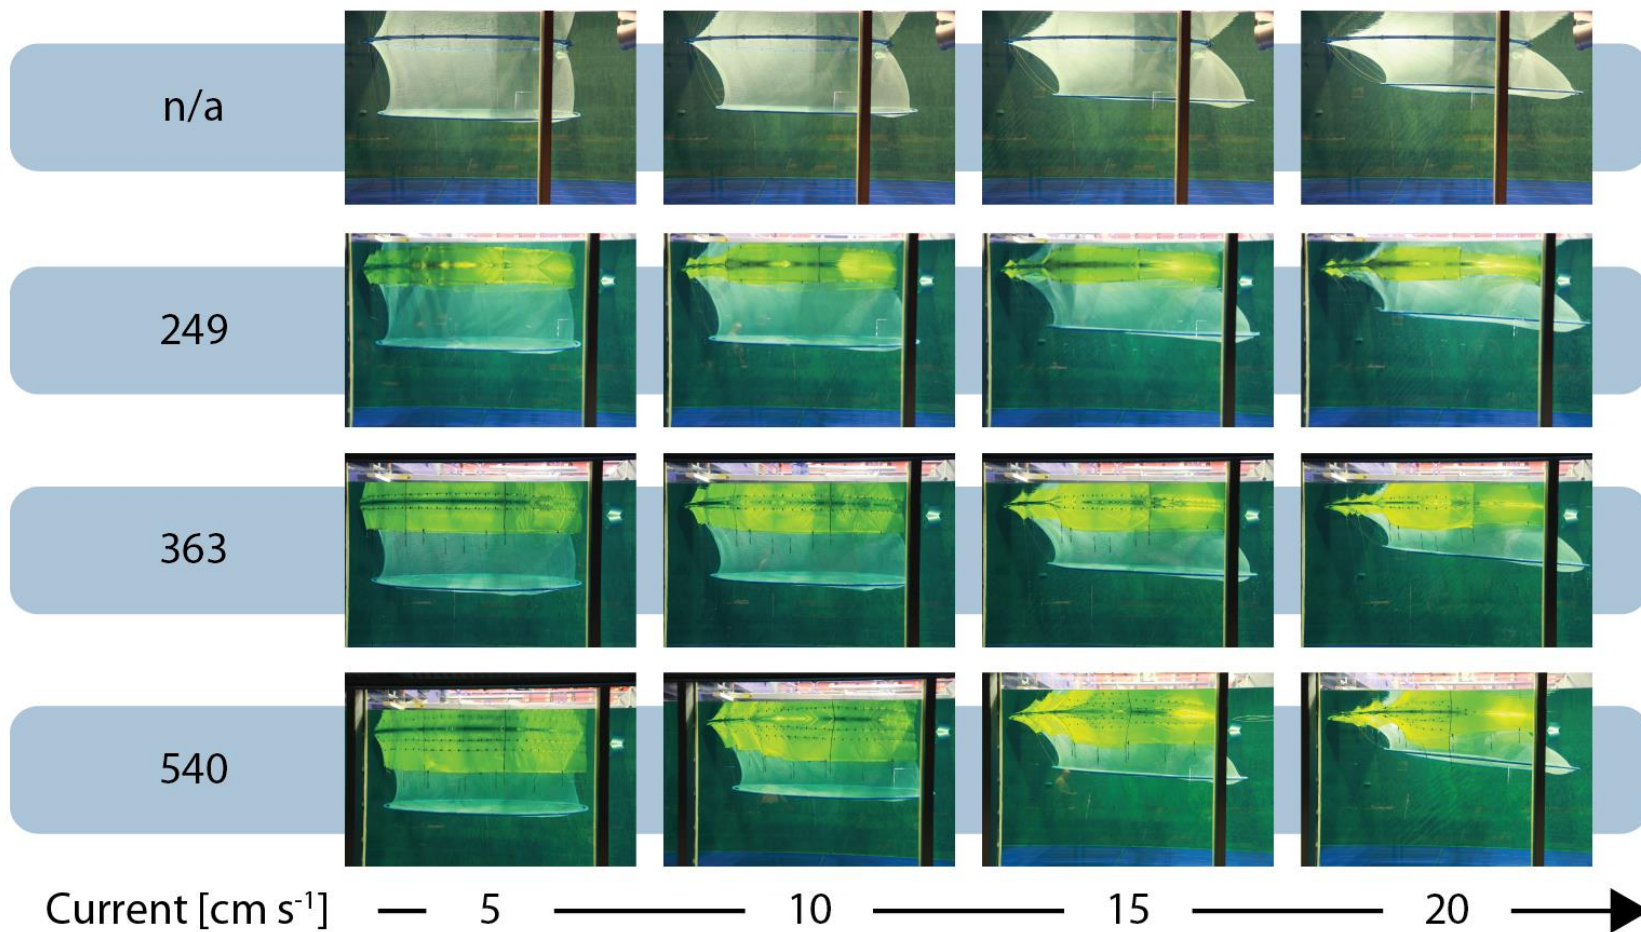
Skjørtdeformasjon

Resultater

Skirt depth
[mm]

- I strøm opp mot 10 cm s^{-1} modellskala (ca 41 cm s^{-1} fullskala), løftes ikke skjørtet mer enn 10 %
- Ved høyere strømhastigheter, kan deformasjon av skjørtet føre til at mer vann strømmer inn i merden

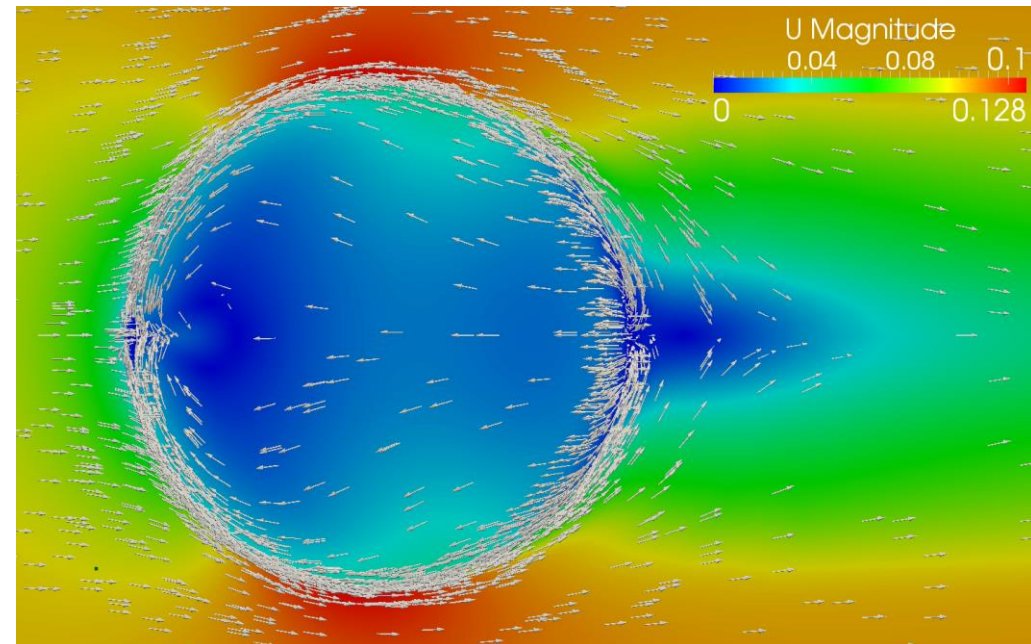
Resultater

- Lav strømhastighet inne i merden
- Høyere hastighet under og rundt skjørt

- Delvis horisontal omdirigering av vann rundt skjørtet
- Delvis vertikal omdirigering under skjørtekanten
- Forholdet mellom horisontal og vertikal omdirigering er avhengig av mange faktorer (biomasse, notsoliditet, skjørtdimensjoner, strømningsforhold, nabomerder, fiskeatferd...)
- Skjørtet reduserer horisontal strømhastighet i de øverste vannlagene inne i merden

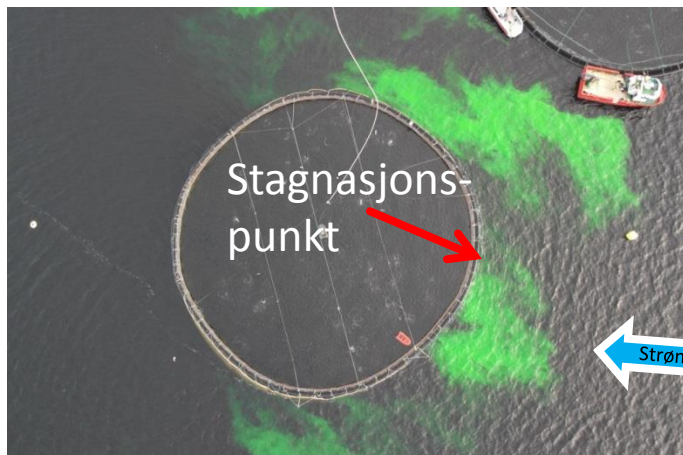
- Vann strømmet ned og opp ved stagnasjons-punktet
- Oppstrøm inne i merden etter 4.5 min

4:30

4.5 min

9:00

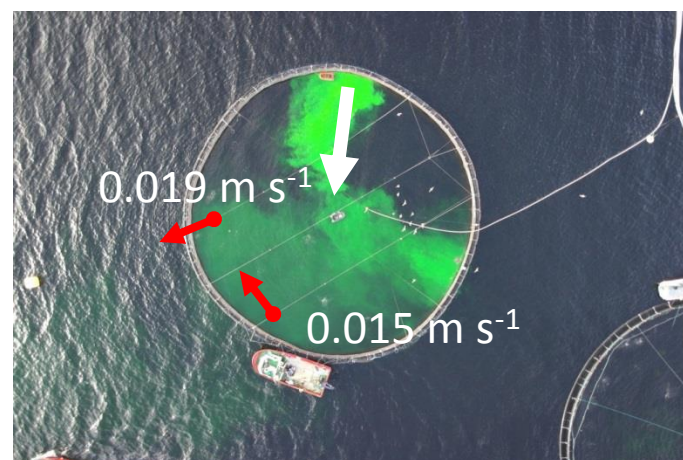
32:45

5.5 min

38:15

- Fargestoff nådde senter av merden etter 5.5 min
- Til sammenligning tok det 2.5 min uten skjørt

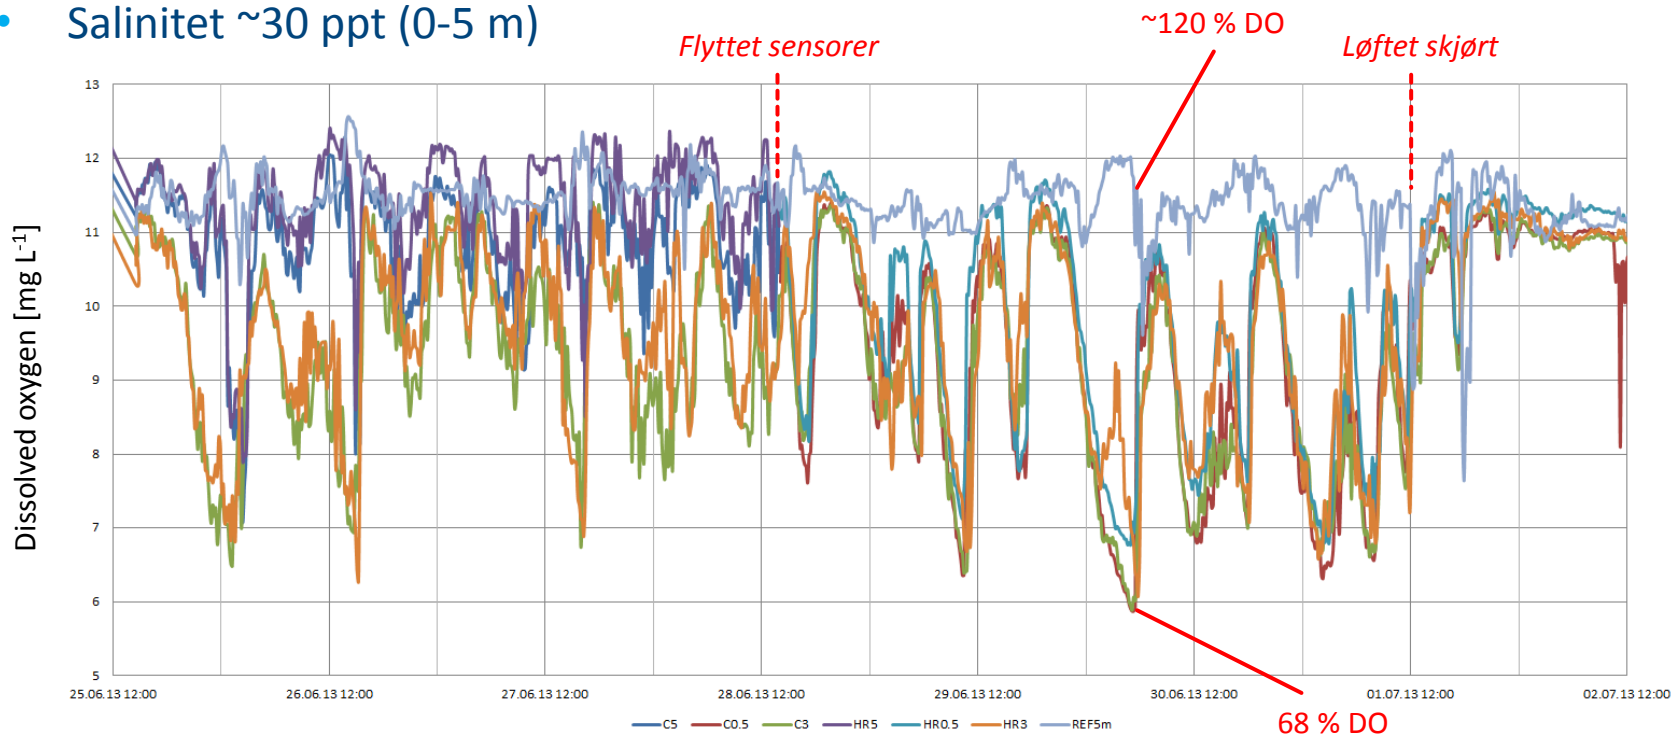
- Temperatur 10-12 °C → 11-13 °C (svinget med tidevann)
- Salinitet ~30 ppt (0-5 m)
- Strøm 2-11 cm s⁻¹ (tidevannsstrøm er dominerende)

Center	Half radius
0.5 m

3.0 m

5.0 m

- Kan redusere oksygenivå, men ikke farlig for fisken i gjennomførte forsøk
- Avhengig av mange faktorer (vannkvalitet, fôring, fiskens posisjon...)

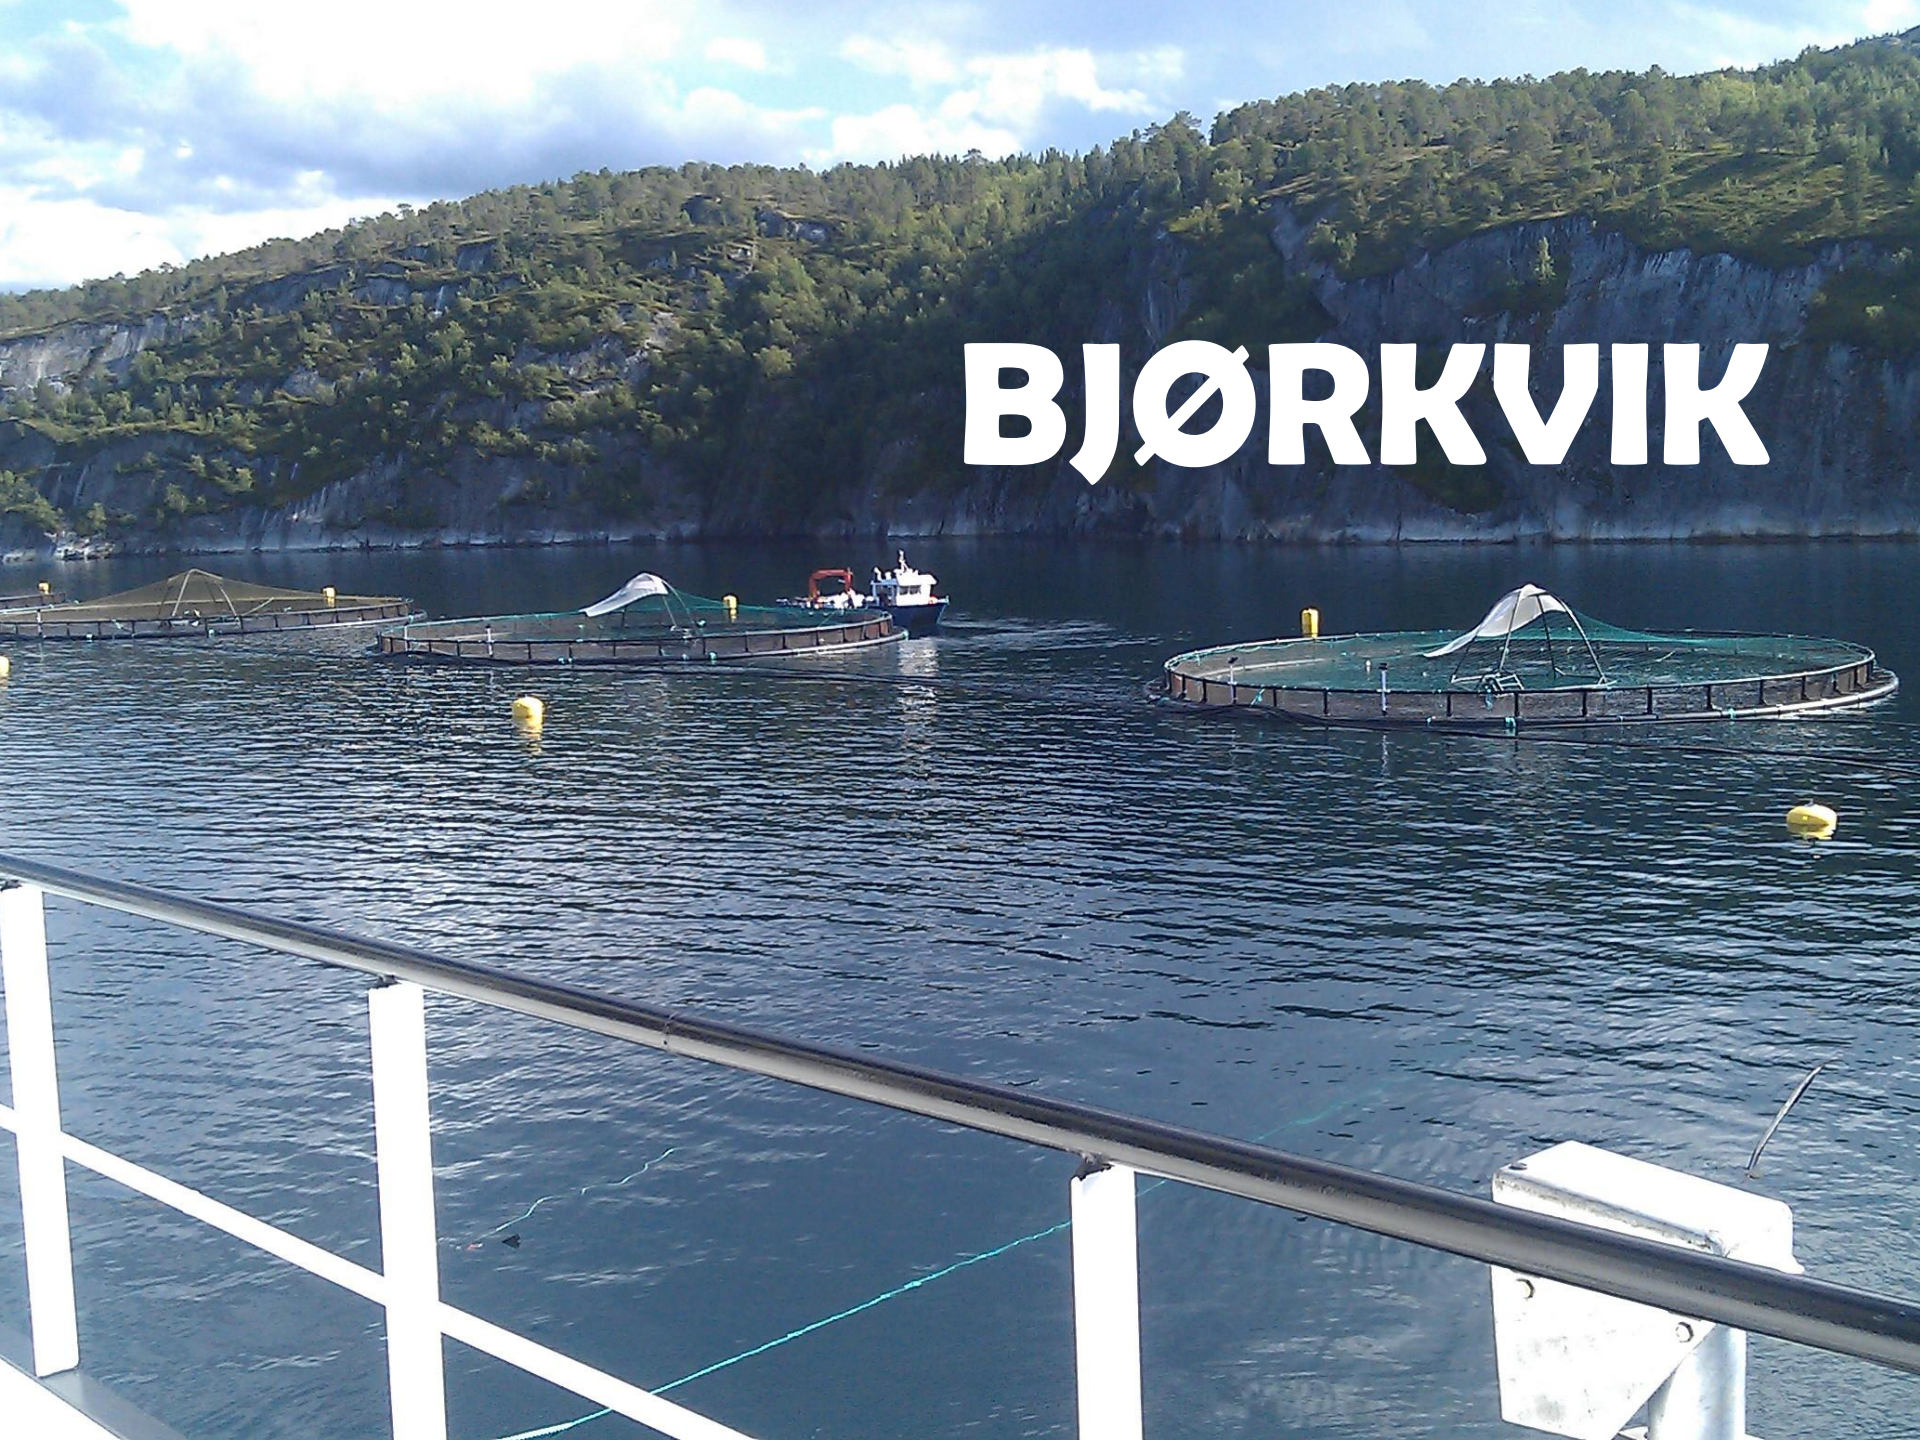
BJØRKVIK

Ekstraustyr	Førslanger og spredere	Kontroller innfestinger til merd. Sjekk for skader og slitasje	✓	Hull i forslange m9. Ordnet.
	Taknett og taknettflottører	Kontroller innfesting til merd. Påse at taknett er godt oppstrammet	✓	
	Strømskap, merdlys, koblingspunkter, kabler	Kontroller innfestinger til merd. Sjekk for skader og slitasje og at kabler er fri for deformasjoner og brudd	✓	
	Permaskjørt	Visuell kontroll av innfesting, slitasje i overflate, fasong i sjø og begroing	✓

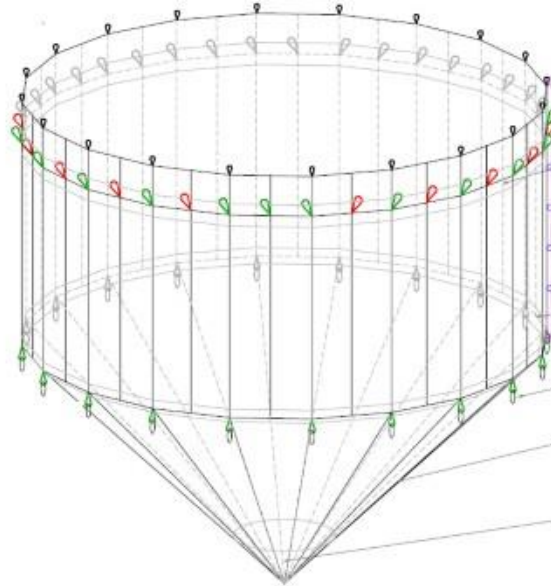
Husk å ta inn skjørtene i fortøyningsanalysene. Skjørtene har overraskende liten betydning for last i liner. Noe økning på haneføtter.

Tabell 1.4 Nøter og luseskjørt som er benyttet i analysen.

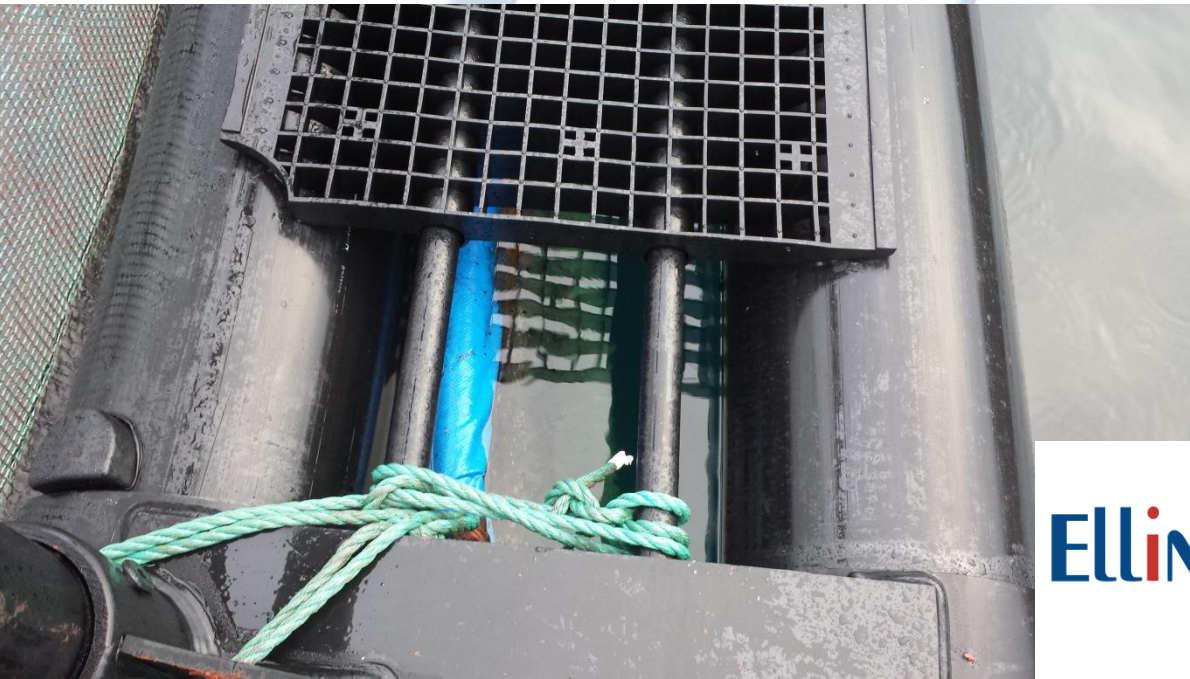
- To mann, en båt monterer en merd pr dag.
- Demontering går betydelig fortere, slipper tilpassing
- Etter dette har det ikke vært jobb, annet enn inspeksjon av skjørtene.

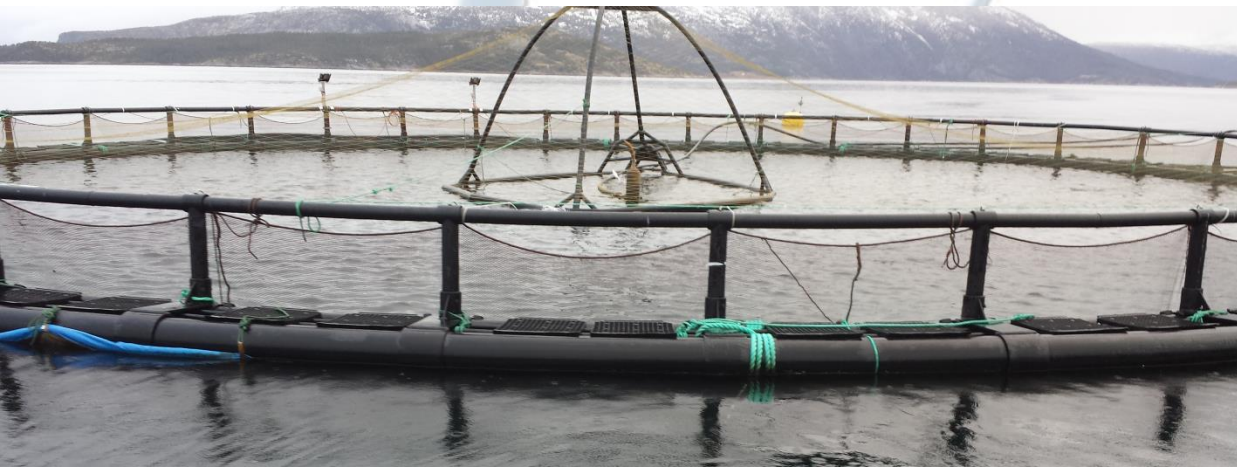
- Ikke oppdaget under inspeksjon
- Skjørt mellom ringer der båt legger til
- To skjørt kjøpt i 2011, vært på service to ganger, blir fortsatt brukt

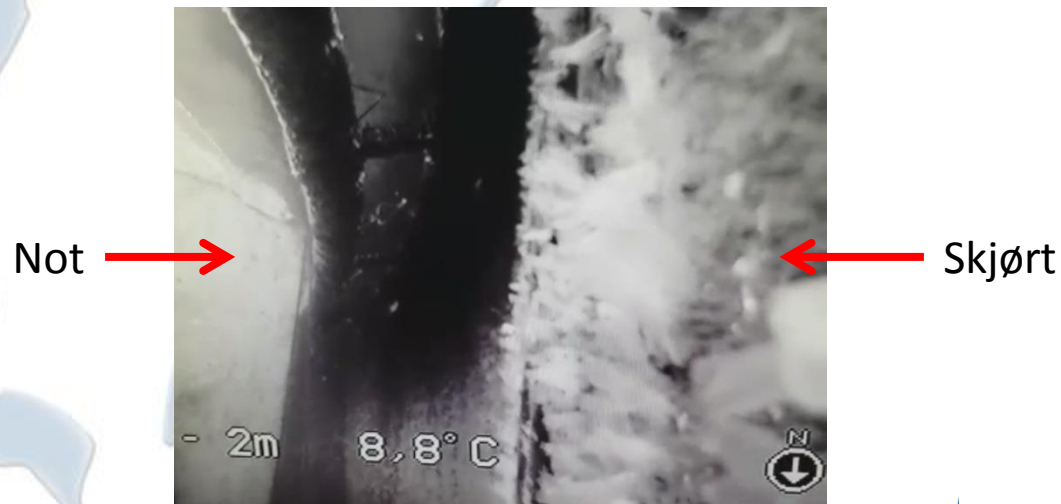
- Ser ut som skjørtene står rett i sjø i forhold til nota som deformeres mer
- Film viser at nota er mer begrodd under skjørtekant
- Begroing på skjørt består primært av sekkedyr på innsiden av skjørtet
